Tilstandsrapport

Øresund Parkvej 14-20 & 15-21, 2300 København S

E/F Øresund Strandpark Etape 3

BANG & BEENFELDT A/S

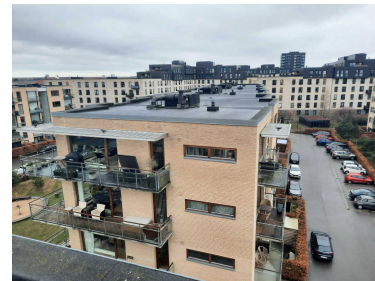
View over på tagfladen ved nr. 14-20. Også her ser tagfladerne fornuftige ud, og vi vurderer, at der sker en god afvanding af fladerne.

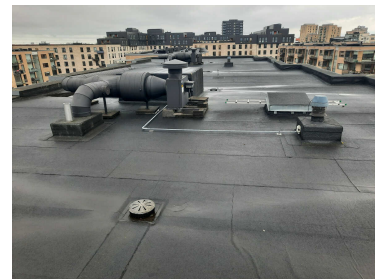
View ud over tagfladerne på bygningen nr. 15-21. Generelt sker der en god afvanding og foreningen bør blot sørge for, at fladerne løbende holdes tætte ved årlige gennemgange.

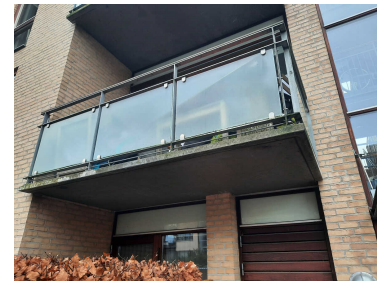
Altan ved nr. 20. hvor mindre algebegroninger ses på altandækket. Herudover anes en begyndende delaminering af glasværnet. Indtil videre vurderer vi dog ikke, at forholdet er kritisk.

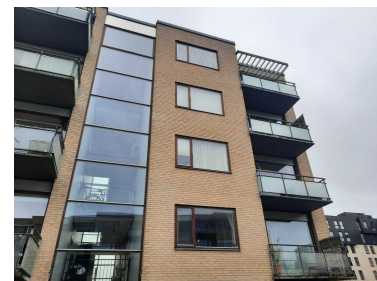
Facaden ved nr. 20. Nedre del af facaderne ser generelt pæn ud. Dette gør sig gældende for hele ejendommen.

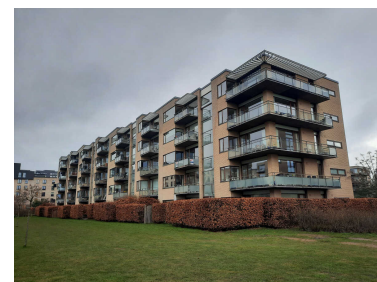
Facaden mod haveside nr. 14.20. Øverste 1/5 af murværket ses misfarvet.

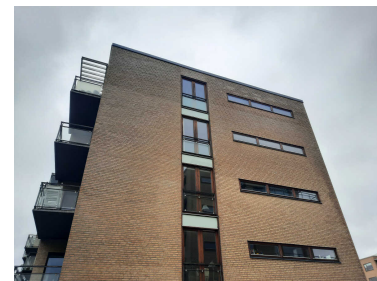
Gavlfacaden på blok 15-21 mod vest. Partielle reparationer ses over de øverste vinduer.

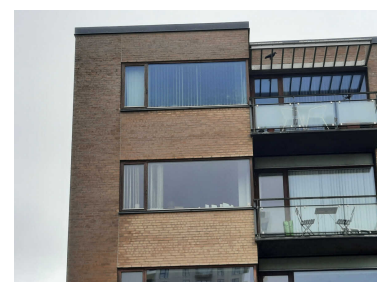
Misfarvning af det øverste murværk som slå igennem på forskellig vis. Undersøgelser har dog vist, at murværket har det fint.

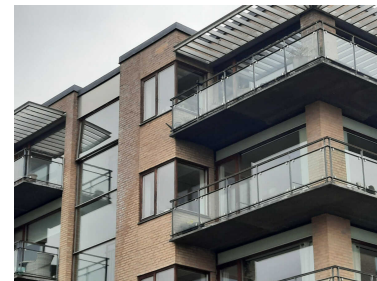
Misfarvning i den øvre del af murværket. Her sker ændringen i misfarvningen både ved lodret elastisk fugebånd samt skråt ned over murværket.

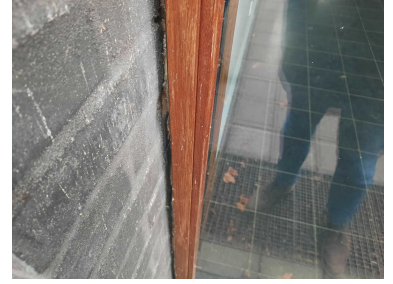
Træværk ved opgangsdør. Manglende fugebånd. Bestyrelsen oplyste, at der er projekt i gang med udskiftning af fugerne.

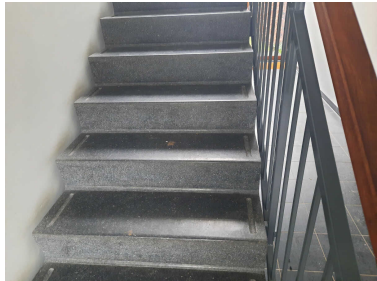
REGISTRERING	DATO	FOTO
<p>Trapper Trappetrin samt reposer er pæne og skal blot løbende vedligeholdes med passende plejemiddel, som beskytter terrazzoen mod udtørring.</p>	20.03.2023

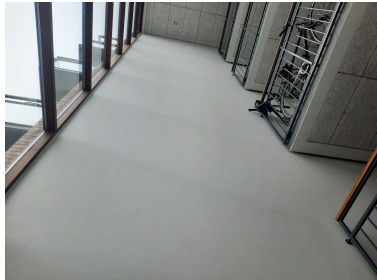
<p>Trapper Indvendigt træværk på vinduer anbefales olieret i forbindelse med maling af vægge.</p>	20.03.2023	 
<p>Trapper Vægge i opgang med minimalt slid grundet placeringen.</p>	20.03.2023

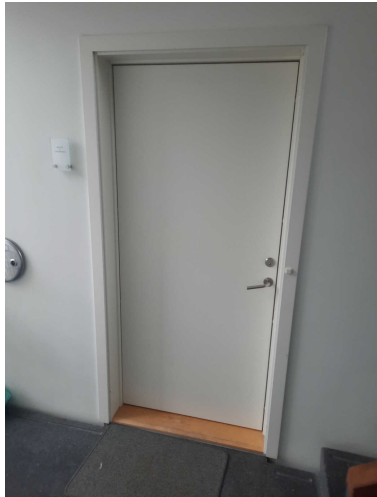
<p>Trapper Lejlighedsdør fra hovedtrappe. Døre vurderes at have gode egenskaber ift. lyd, brand, energi og sikkerhed.</p>	20.03.2023

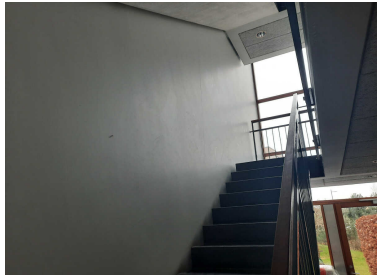
<p>Trapper Vægoverflader på trapper bærer præg af brugsspor fra de sidste 18 år. Normalt anbefaler vi maling hvert ca. 20. år.</p>	20.03.2023

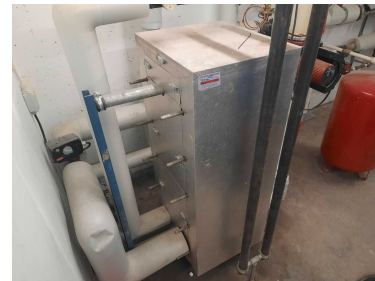
Pladeveksler med isoleringskappe.

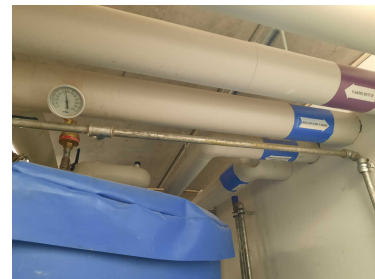
Fin temperatur på brugsvandet samt god rørmærkning.

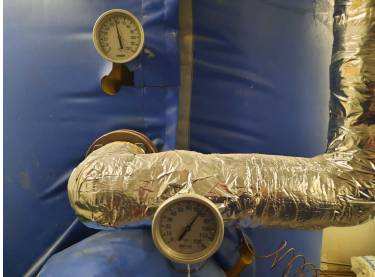
REGISTRERING	DATO	FOTO
<p>Brugsvandsinstallation Varmtvandsbeholderen er i god forfatning uden tegn på rust.</p>	20.03.2023	 
<p>Brugsvandsinstallation God temperatur på det varme brugsvand over 52 grader.</p>	20.03.2023

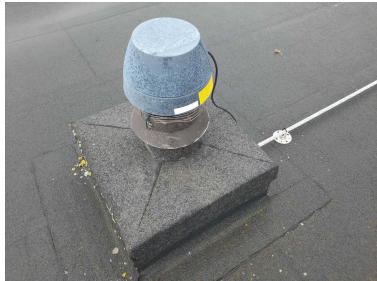
REGISTRERING	DATO	FOTO
<p>Ventilation Mindre udsugningsaggregat. Vurderes at ventilere trappeopgangen.</p>	20.03.2023

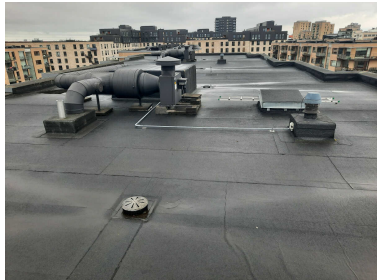
<p>Ventilation Elevatortårn med ventilation i form af en rist.</p>	20.03.2023	 
<p>Ventilation Udsugningsaggregater på de flade tage består af et centralt anlæg, der suger fra underliggende lejligheder th. og tv. Det mindre udsugningsaggregat til højre vurderes at ventilere trappeopgangen.</p>	20.03.2023
